TD-Instabilité élastiques (cas d'un voilement)

Soit une poutre reconstituée soudée (PRS), comportant des raidisseurs intermédiaires dont le panneau d'âme, soumis aux sollicitations suivantes :

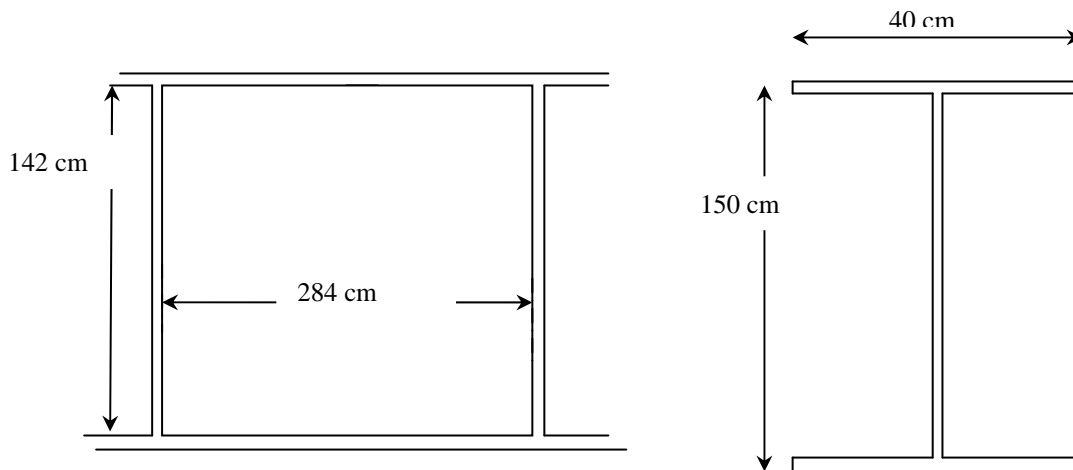
Caractéristiques géométriques de la section :

$h = 1500 \text{ mm}$, $A = 533 \text{ cm}^2$, $A_f = 160 \text{ cm}^2$, $d = 1420 \text{ mm}$, $a = 2840 \text{ mm}$, $b_f = 400 \text{ mm}$

$t = 40 \text{ mm}$,
